EKSPERTYZA MYKOLOGICZNA

BUDYNEK MIESZKALNY WIELORODZINNY
Wejherowo, ul. Sobieskiego 257

MAJ 2018

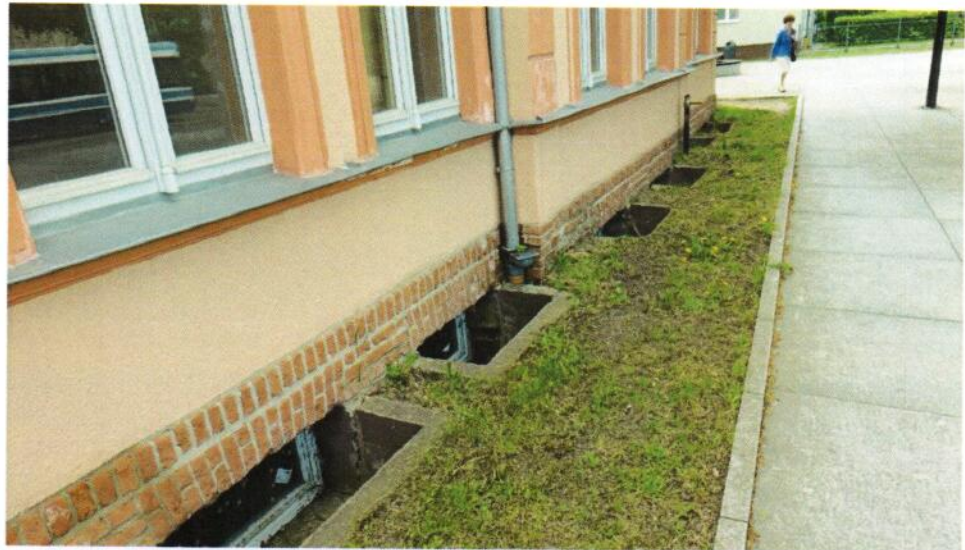
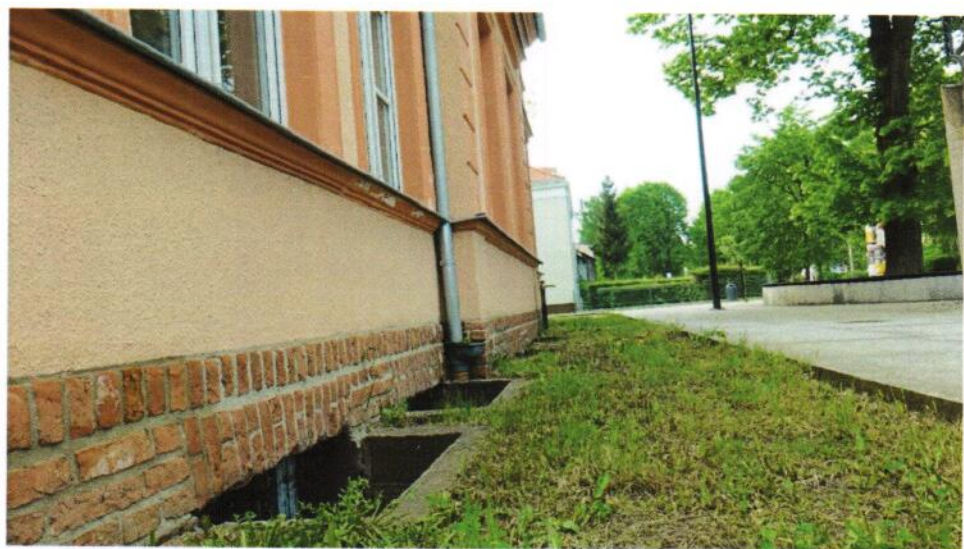
Teren, przylegający do obiektu jest ukształtowany ze spadkiem na budynek. Wody opadowe, zarówno te spływające ze wskazanego terenu, jak również omywające ściany zewnętrzne budynku, przyczyniają się do korozji fizykochemicznej elewacji oraz ścian piwnic. Brak opasek.

- f. W celu ochrony wykonanej izolacji przed uszkodzeniem podczas zasypywania osłonić ją folią budowlaną i zasypać wykop,
- g. Utworzyć szczelną opaskę przy budynku, tak by umożliwić odpływ wód opadowych w kierunku „od elewacji”,
- h. Kosze podokienne podwyższyć w ten sposób, by ich obrzeża znajdowały się powyżej terenu. Połączyć je szczelnie ze ścianą piwnic.

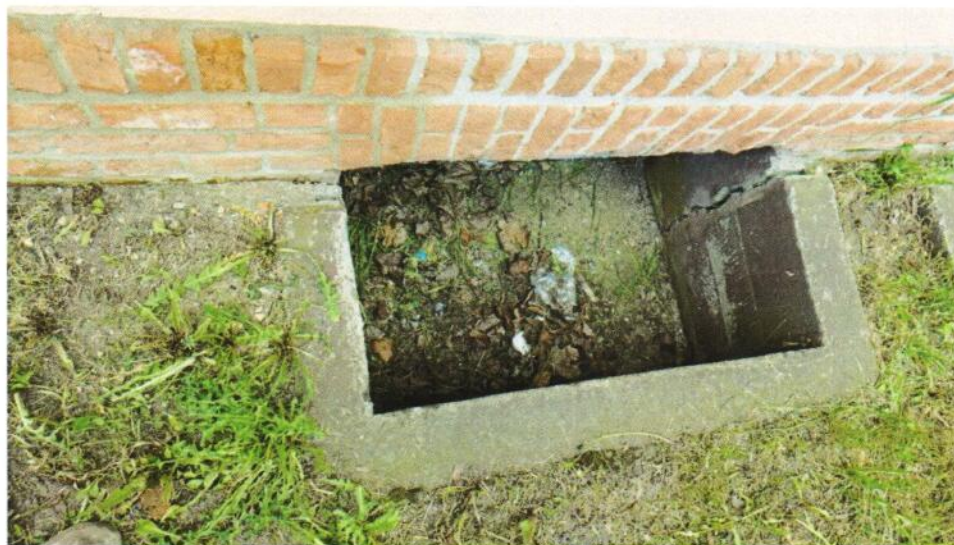
Kosze podokienne odspojone od elewacji budynku. Wody opadowe z przylegającego terenu wpływają do koszy, zawilgacając następnie mury w obrębie piwnic.

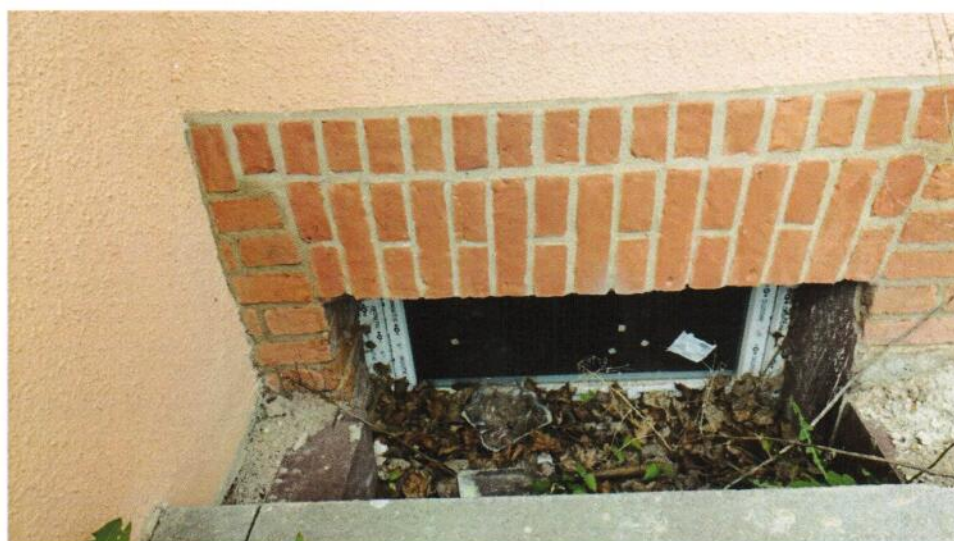
Kosze podokienne zanieczyszczone, zaś ich obrzeża znajdują się poniżej poziomu terenu. Niezbędna jest ich naprawa lub wymiana w taki sposób, by obrzeża znajdowały się powyżej planowanego poziomu terenu.

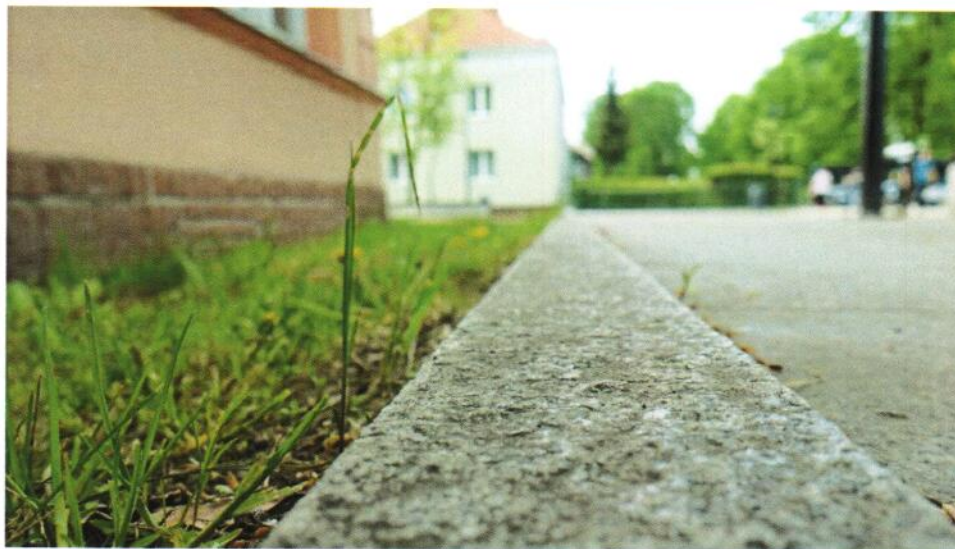
Spadek terenu – na budynek. Niezbędne jest ukształtowanie spadku w kierunku „od budynku” oraz zwiększenie wysokości koszy podokiennych.

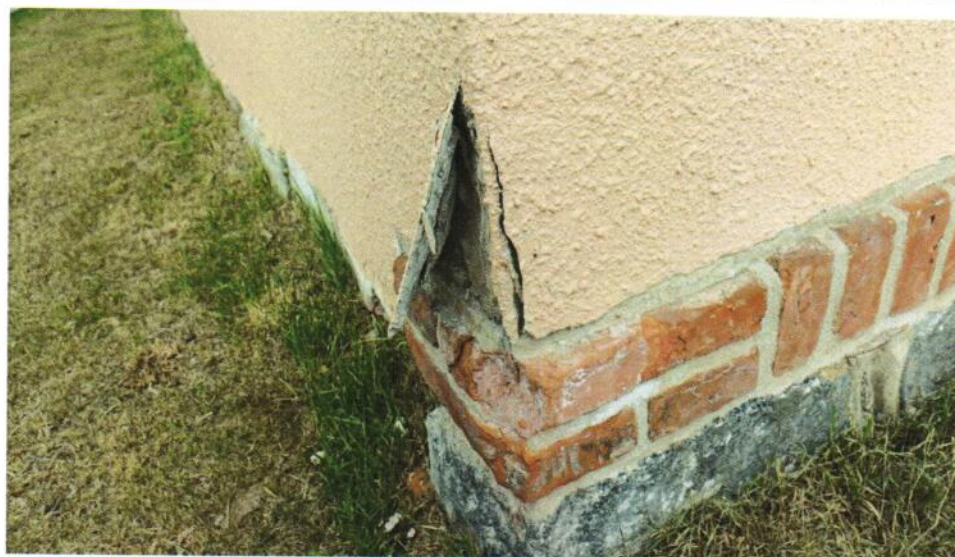
Tynk na odnowionej elewacji odspaja się

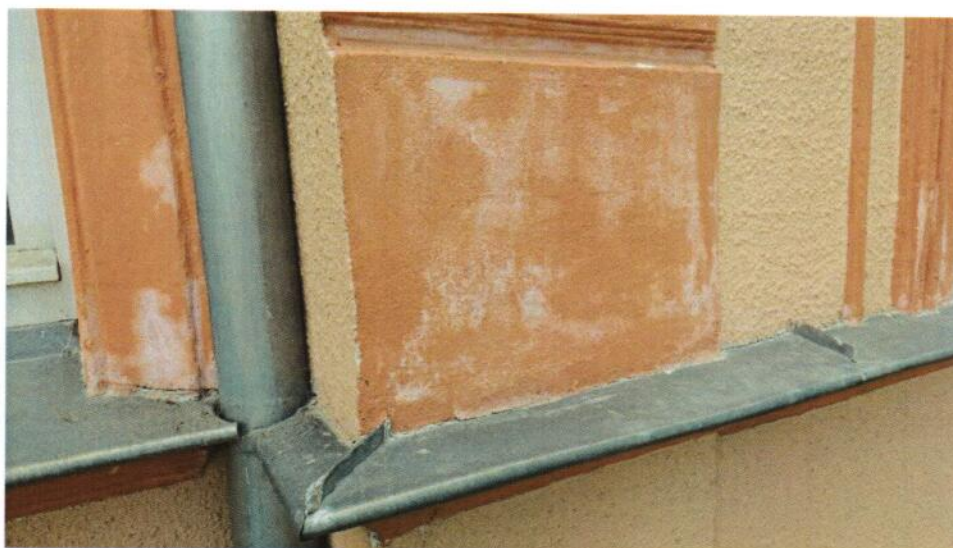
Wykwity solne na odnowionej elewacji. Woda, znajdująca się na obróbkach blacharskich podczas opadów oraz po nich, jest podciągana kapilarnie przez tynki. W trakcie odparowywania wilgoci na powierzchni tynków pozostaje sól, która mechanicznie je niszczy.

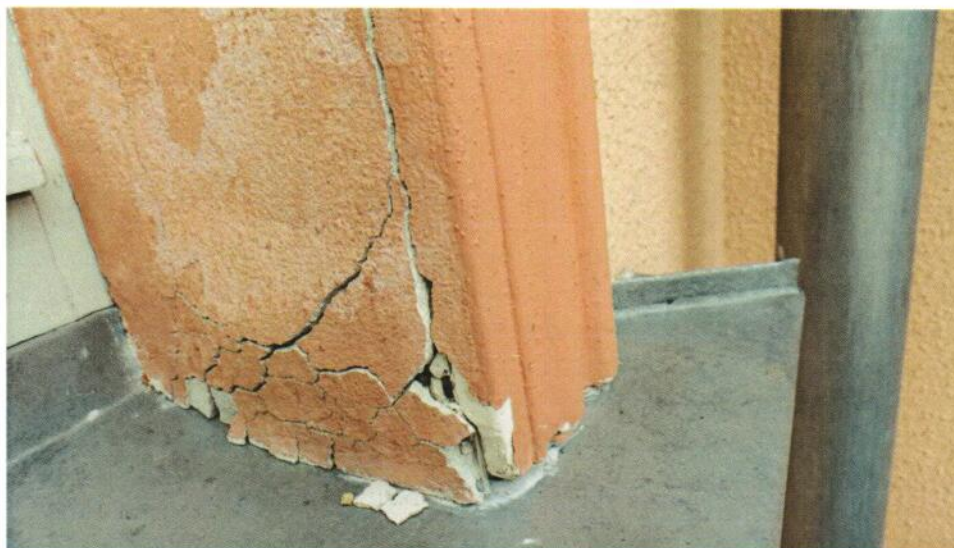
Nieprawidłowo wykonane obróbki blacharskie oraz tynków powodują destrukcję tynków. Materiał mineralny oraz blacha inaczej odkształca się niż blacha w wyniku reakcji na zmiany temperatur. Jest to jedna z przyczyn kruszenia się fragmentów elewacji w okolicach okna.

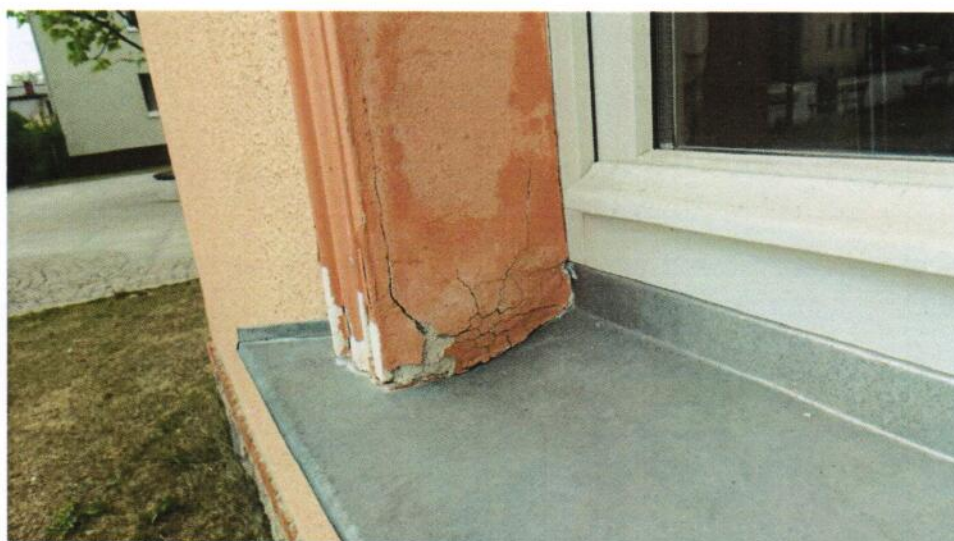
Kolejny przykład degradacji fragmentów tynku, przylegającego do obróbki blacharskiej. Widać również objawy kapilarnego podciągania wód opadowych, jako że obróbki nie są odizolowane od tynków.

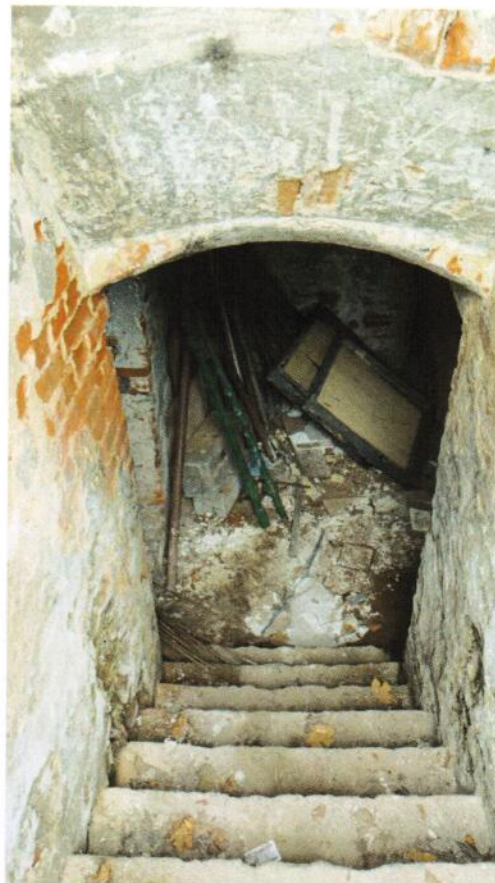
Wejście do piwnic – od strony zewnętrznej budynku, od strony południowej.
Destrukcja schodów oraz tynków i ścian.

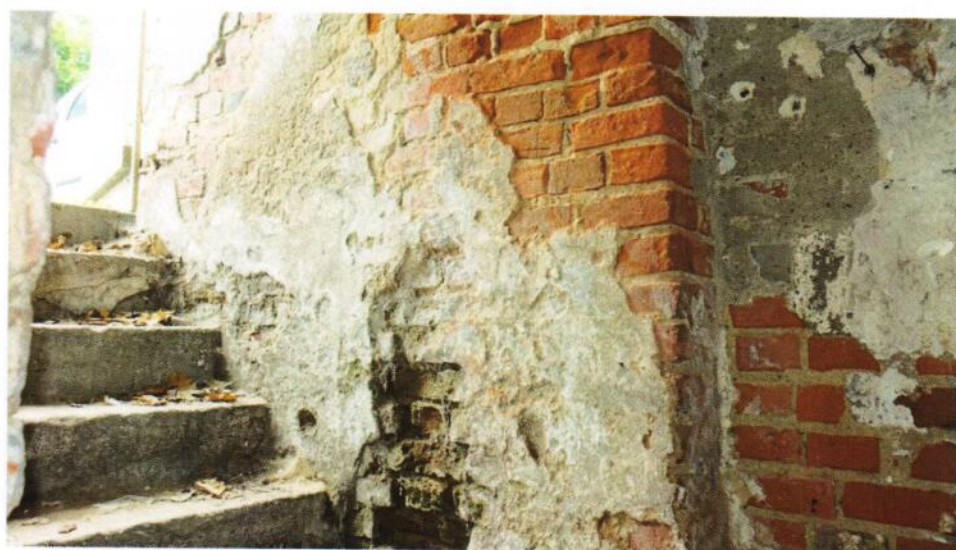
Odspojone tynki na jednej ze ścian przy zejściu do piwnic obiektu

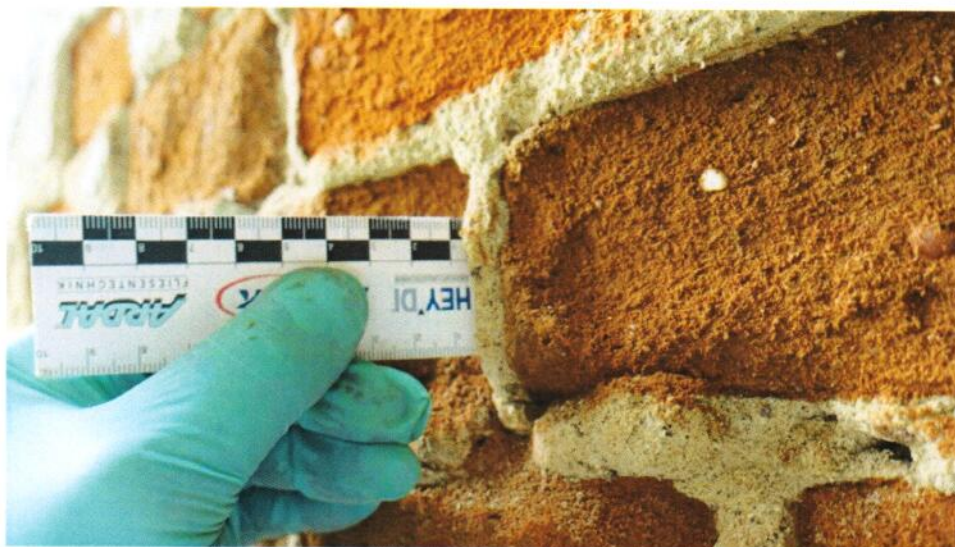
W tym przypadku cegła uległa destrukcji wcześniej. Różnica między płaszczyzną cegły a pozostałą fugą – ok 1 cm w najgłębszym miejscu.

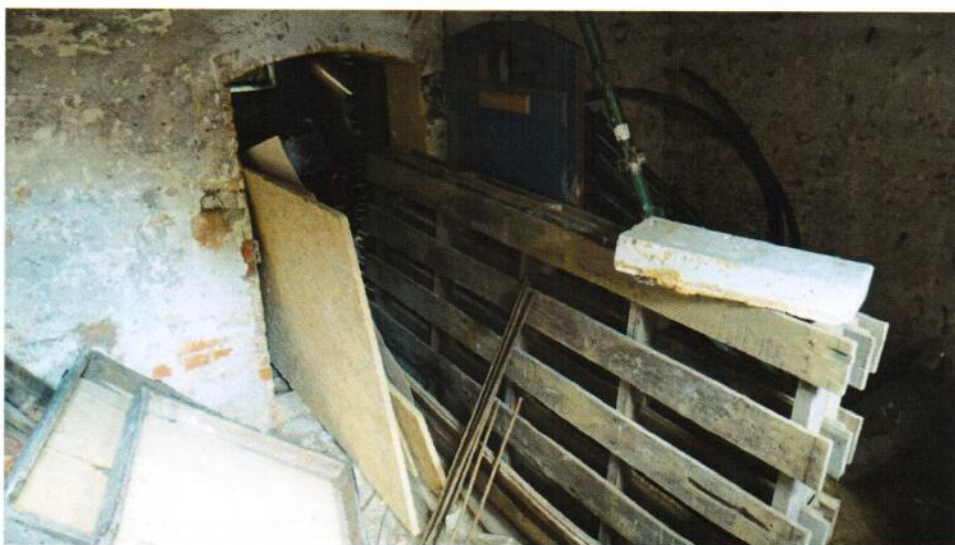
W piwnicy znajduje się duża ilość przedmiotów drewnianych oraz innych, zawierających celulozę. Należy je jak najszybciej usunąć.

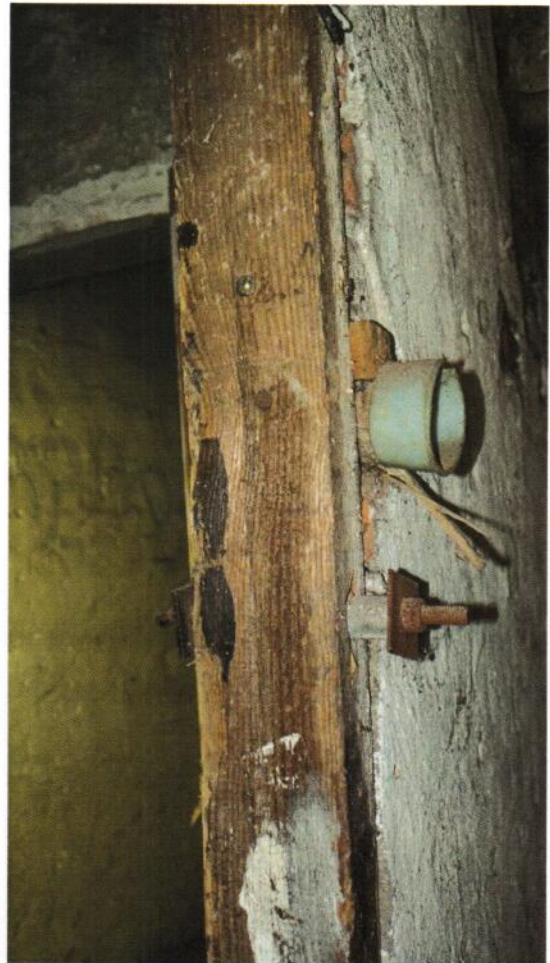
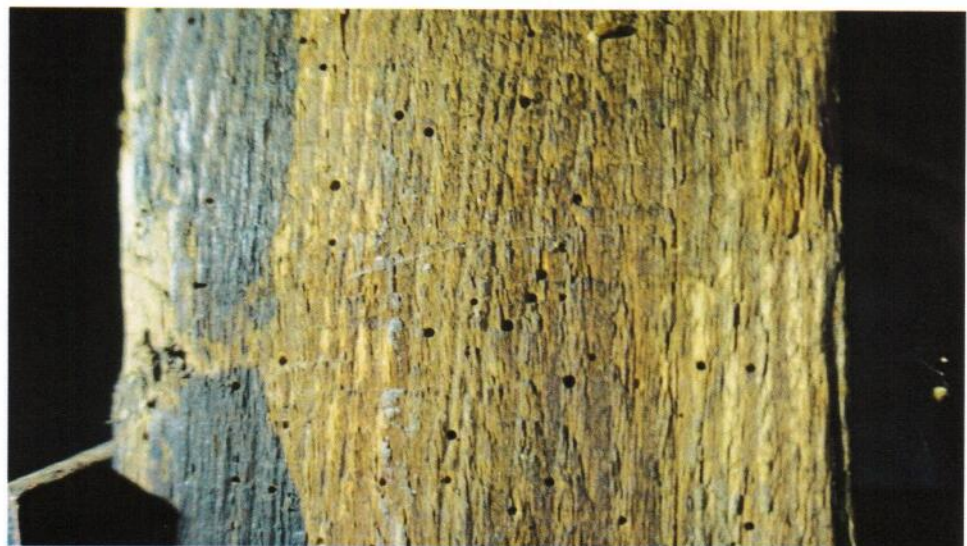
Elementy drewniane w piwnicy (tu: futryna drzwiowa) zaatakowane są przez owady. Na fotografii widoczne otwory wylotowe kołatka domowego. Drewno należy zutylizować.

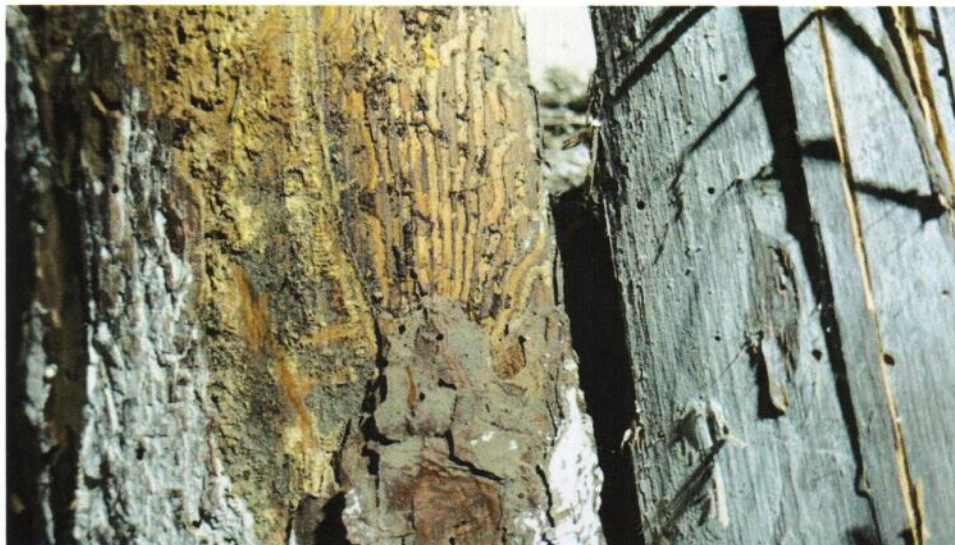
Skutki działania kolejnego owada – z rodziny kornikowatych

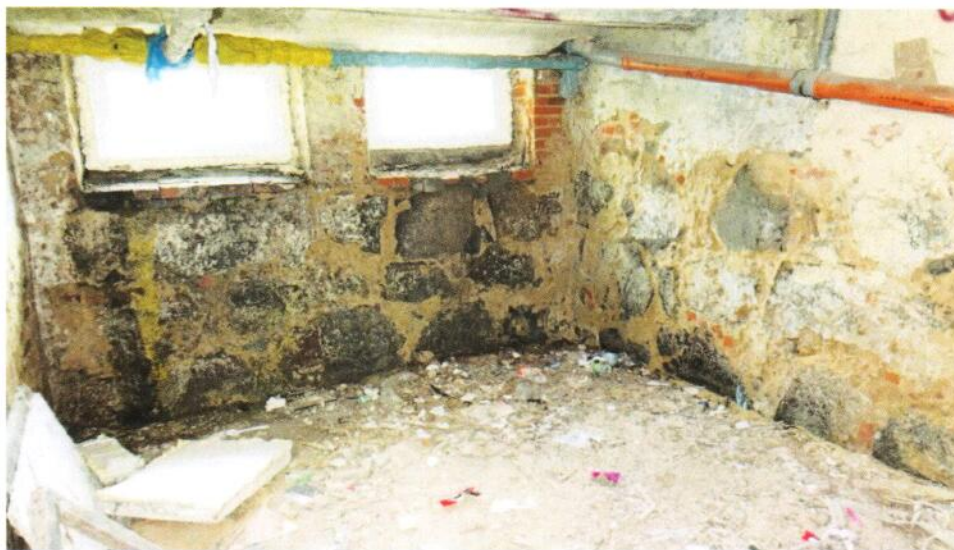
Ściany piwnic – w całości lub na przeważającej większości powierzchni są pozbawione tynków.

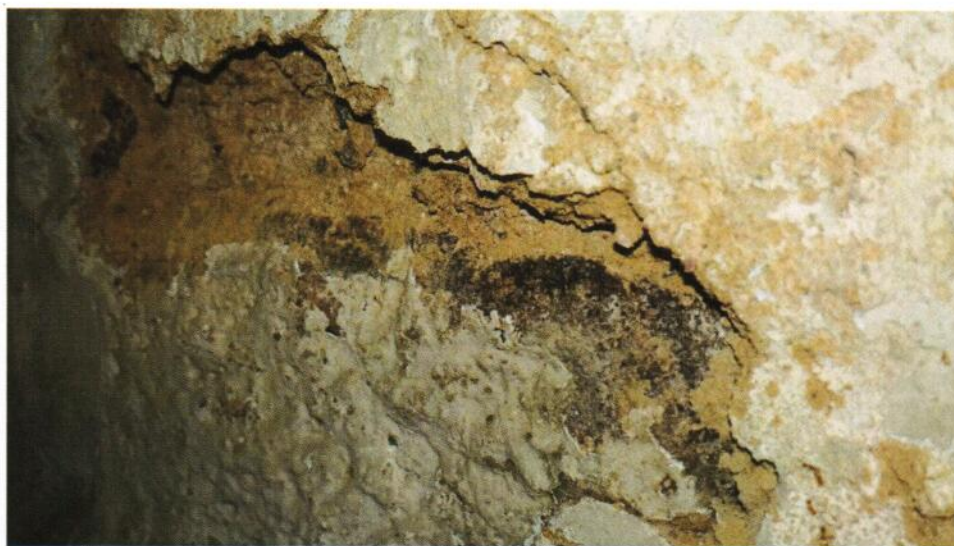
Odspojony tynk odsłania istniejący materiał budulcowy

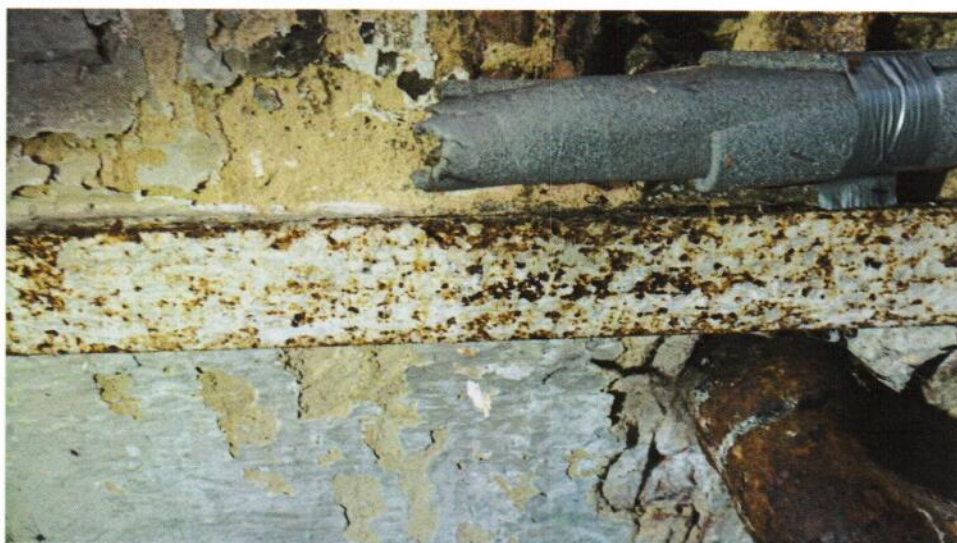
Stropy odcinkowe w piwnicach. Widoczna daleko posunięta korozja istniejących belek. Świadczy to o długotrwałym oddziaływaniu wilgoci.

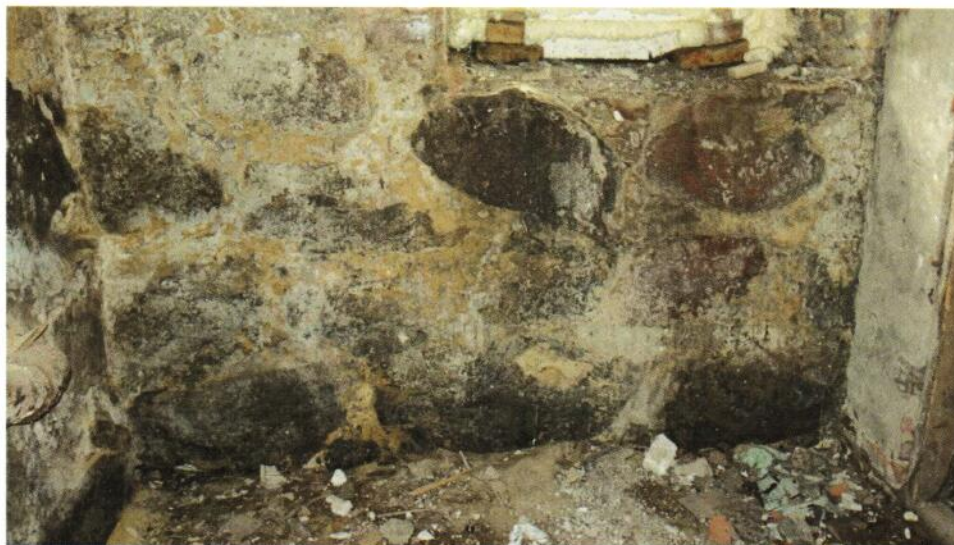
Stan tynków na przegrodach piwnic obiektu – uległy one w przeważającej mierze destrukcji i wymagają prac naprawczych

- a. Skuć skażone solami i zawilgocone tynki 80 cm poza obszar zniszczeń,
- b. Na odkrytych murach oczyścić fugi na głębokość min. 3 cm,
- c. Wypełnić fugi zaprawą renowacyjną Saniment Super , zużycie 1,5kg/l pustki,

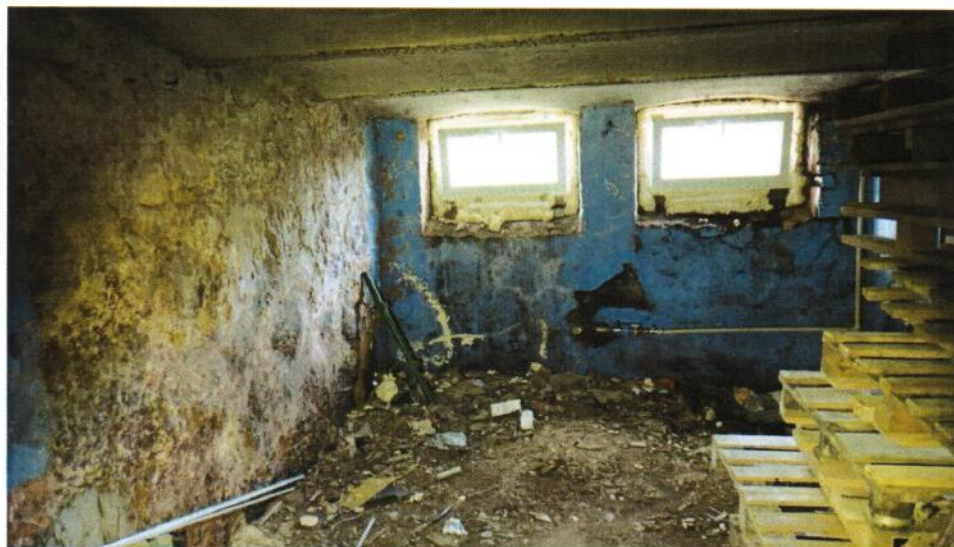
Widać uszkodzenia tynku na granicy podciągania kapilarnego, które wynikają z krystalizacji soli w trakcie wysychania. Dopóki dostarczana jest wilgoć, proces jest ciągły i sukcesywnie niszczy kolejne warstwy. Zaczyna się od przebarwień, a w skrajnych przypadkach zniszczenia mogą doprowadzić do utraty właściwości konstrukcyjnych materiału, z którego zbudowany jest mur.

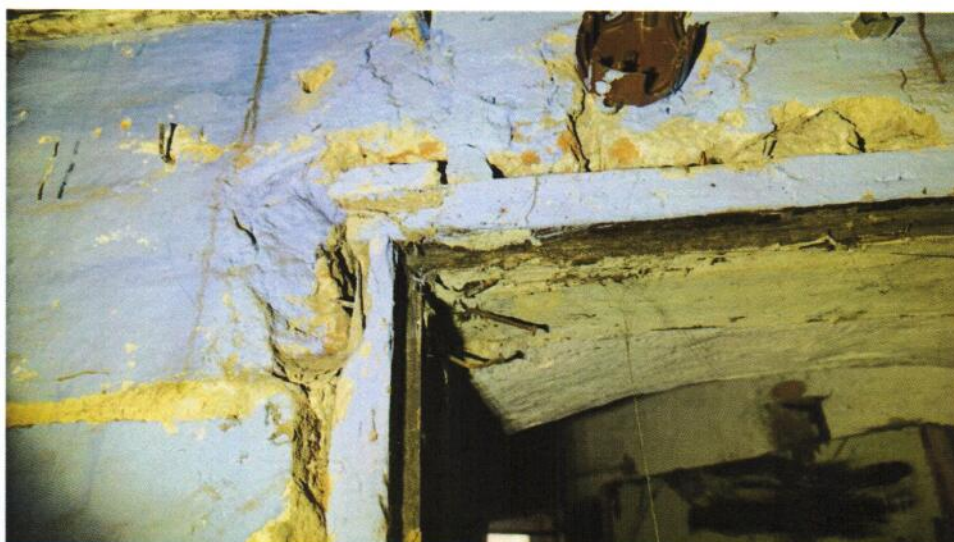
Podczas renowacji tak zdegradowanych tynków i ścian niedopuszczalne jest stosowanie tradycyjnych zapraw. Szczególnie należy unikać zapraw mocnych. Zastosowanie „mocnych” cementowych zapraw do uzupełniania odspojonych tynków przynosi skutek odwrotny do pożądanego. Jako że ściana jest mokra, będzie zachodziło zjawisko odparowywania wody, podciągniętej w murze kapilarnie. W murach zawarta jest sól, która, krystalizując, wywiera

Właściwym postępowaniem jest zastosowanie w tej sytuacji porowatego tynku renowacyjnego, w pełnym systemie renowacji murów, wskazanym w zaleceniach niniejszej ekspertyzy.

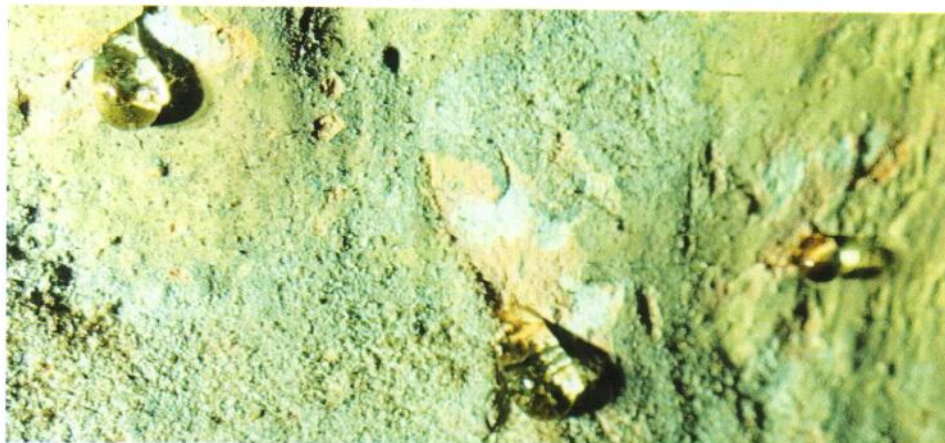
Wykropliny na ścianach murów piwnicy. Powstanie punktu rosy to kolejna przyczyna zawilgacania tynków i murów. Sprzyja temu wysoka wilgotność powietrza w piwnicach przy jednocześnie słabej wymianie powietrza ze środowiskiem zewnętrznym.

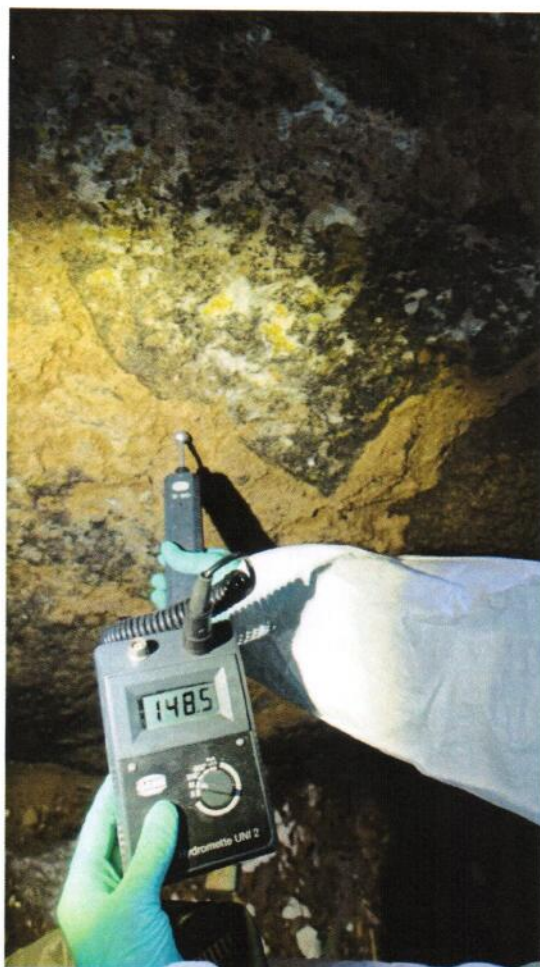
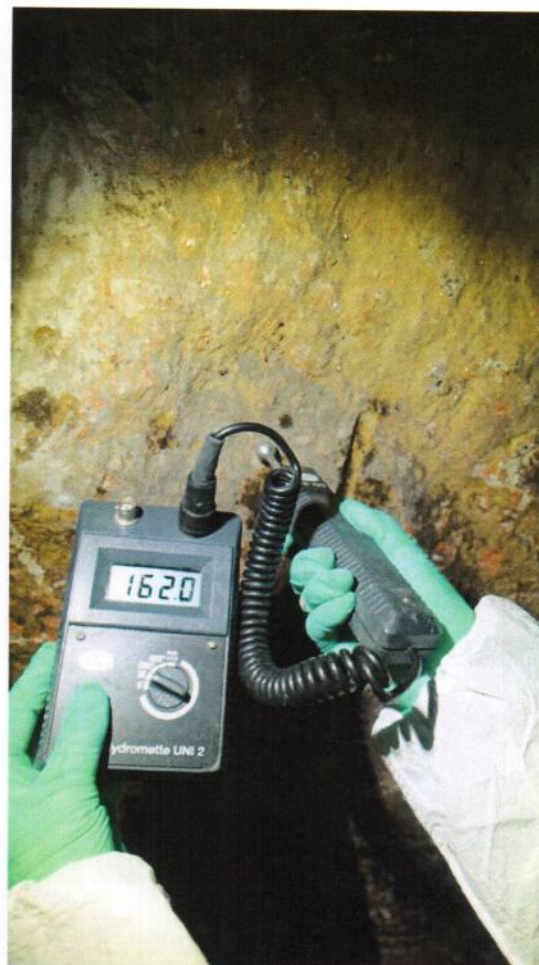
Pomiary wilgotności przegród. Wyniki bardzo wysokie. Pomiary wilgotności ścian w piwnicach dały podobne wyniki: ściany bardzo wilgotne lub mokre.

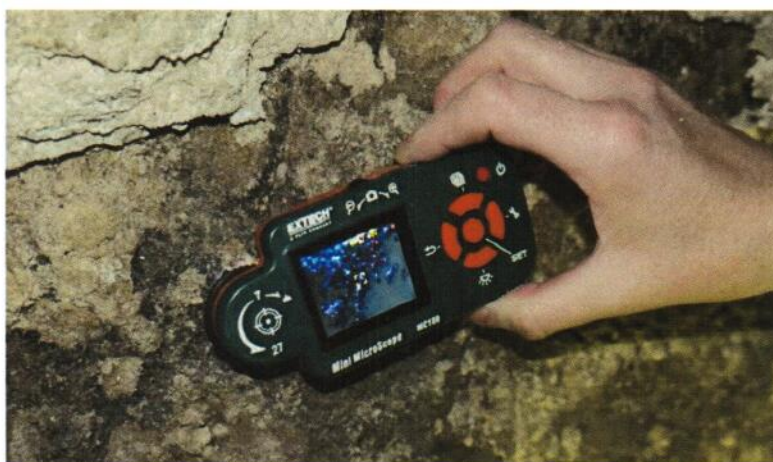
Obserwacja powierzchni muru za pomocą poręcznego mikroskopu.
Stwierdzono istnienie kryształów soli oraz kolonie grzybów pleśniowych.

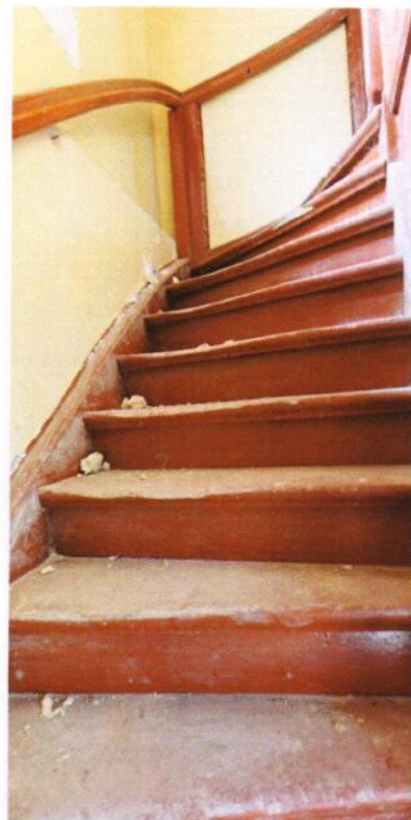
Drewniane schody, prowadzące z parteru na poddasze użytkowe. Noszą ślady użytkowania, stopnice mają zmniejszoną grubość z uwagi na eksploatację.

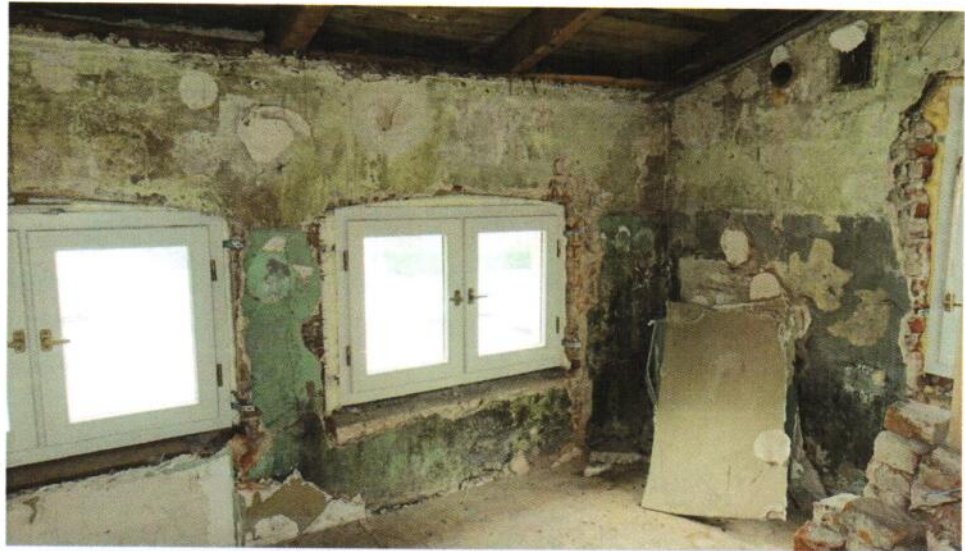
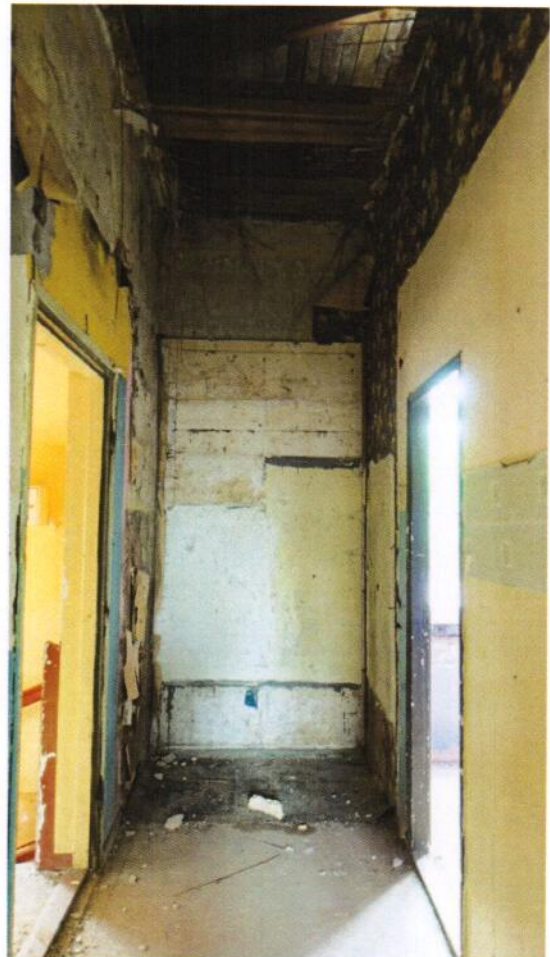
Znaczne powierzchnie przegród obiektu są pokryte
koloniami grzybów pleśniowych

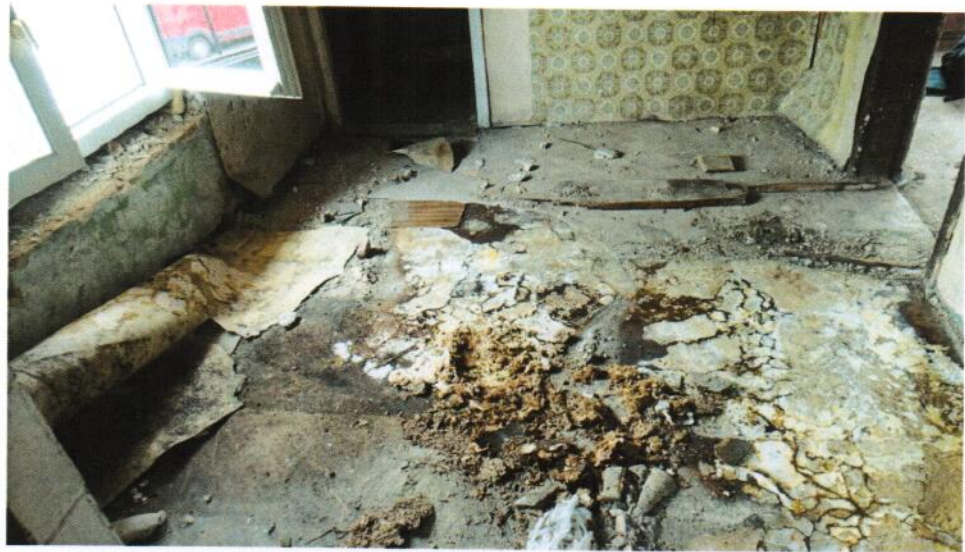
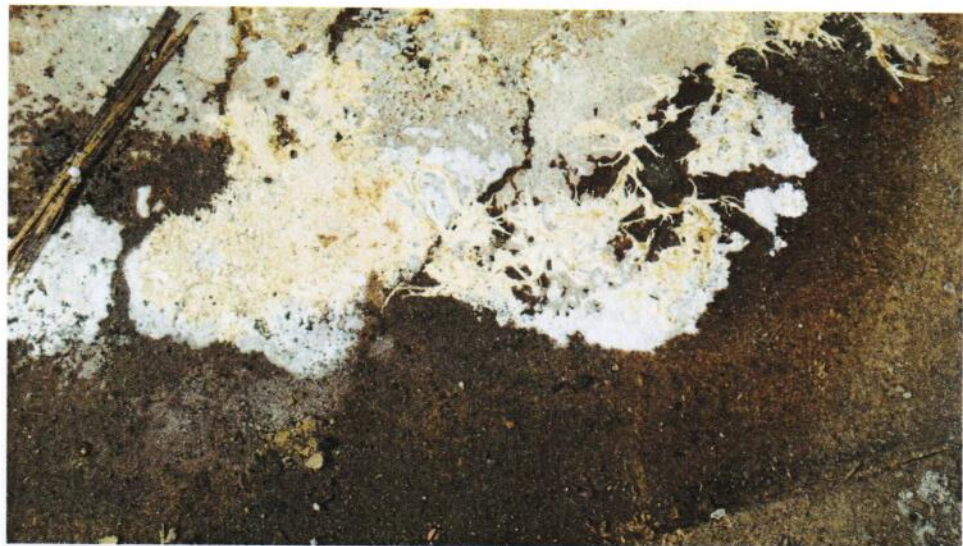
Po odsłonięciu wykładziny z tworzywa sztucznego stwierdzono istnienie bardzo rozległej grzybni, niszczącej płytę drewnopochodną.

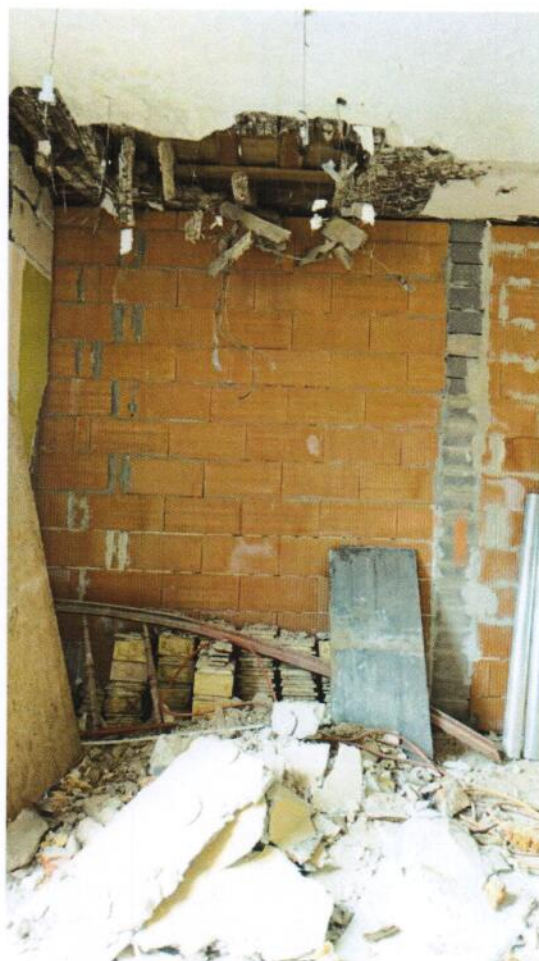
Stropy w niektórych pomieszczeniach uległy zawaleniu

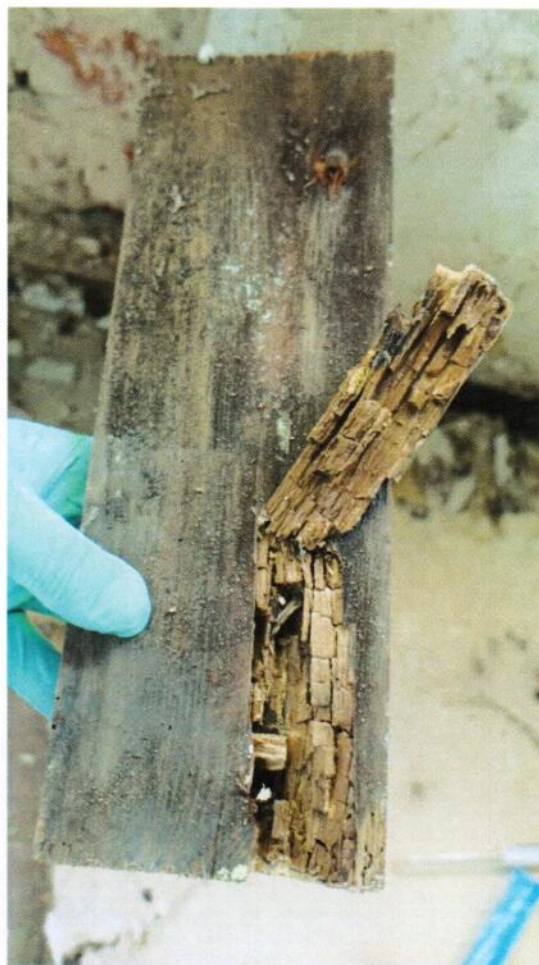
Element ten nie wykazywał przy wstępnych oględzinach śladów destrukcji. Po użyciu niewielkiej siły, bez narzędzi, rozsypał się. Na fotografii widoczny rozkład pryzmatyczny drewna – skutek działania grzyba domowego właściwego.

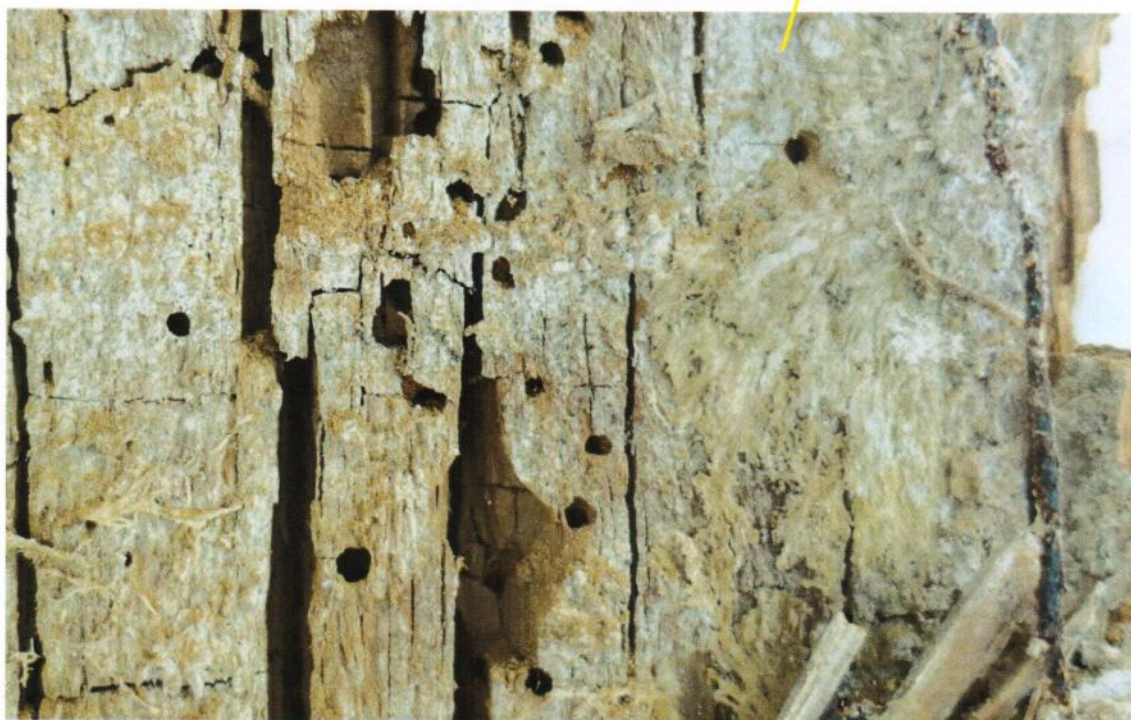
Fragment fotografii, ukazanej powyżej. Po lewej stronie fotografii: poprzeczne spękania włókien celulozowych drewna oraz otwory wylotowe owadów – technicznych szkodników drewna, po prawej: grzybnia grzyba domowego właściwego.

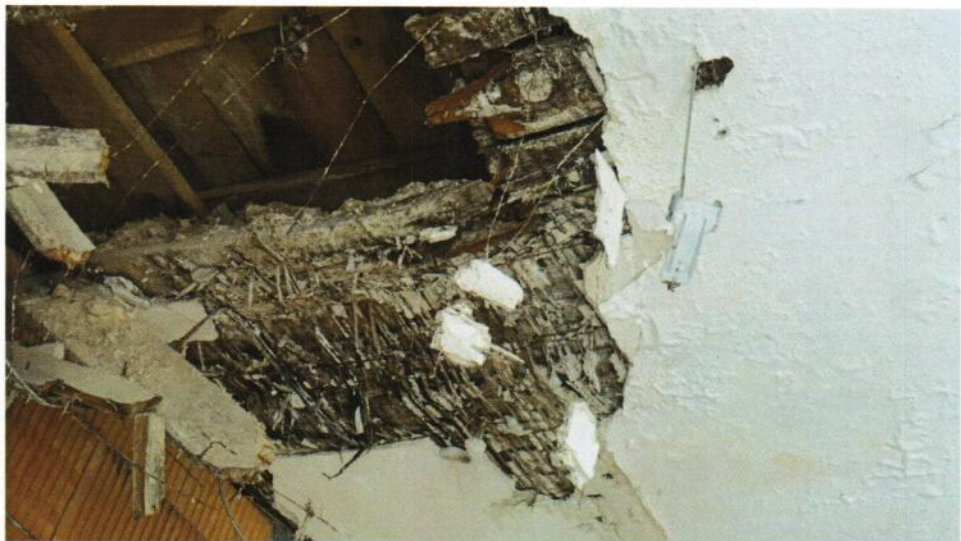
Strop zdegradowany – skutek działalności grzybów domowych oraz owadów: technicznych szkodników drewna

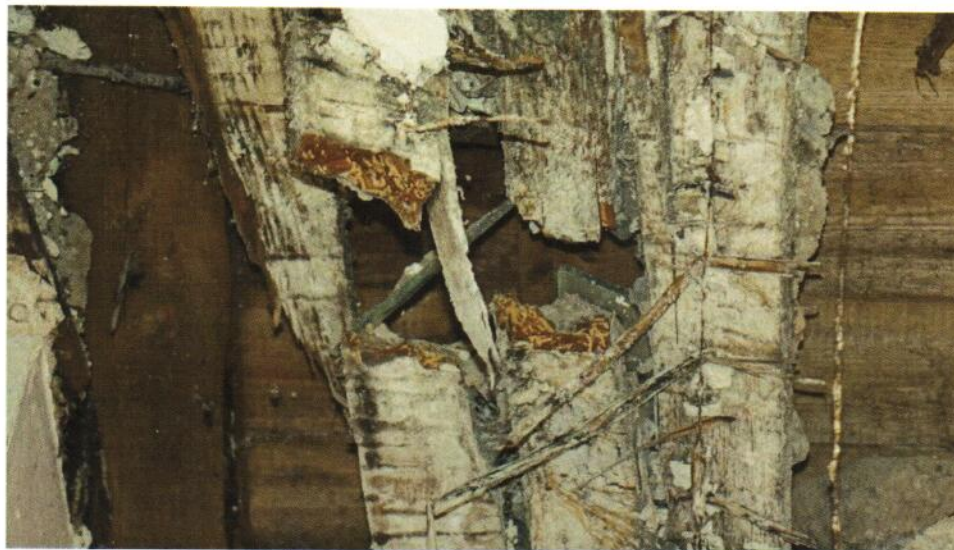
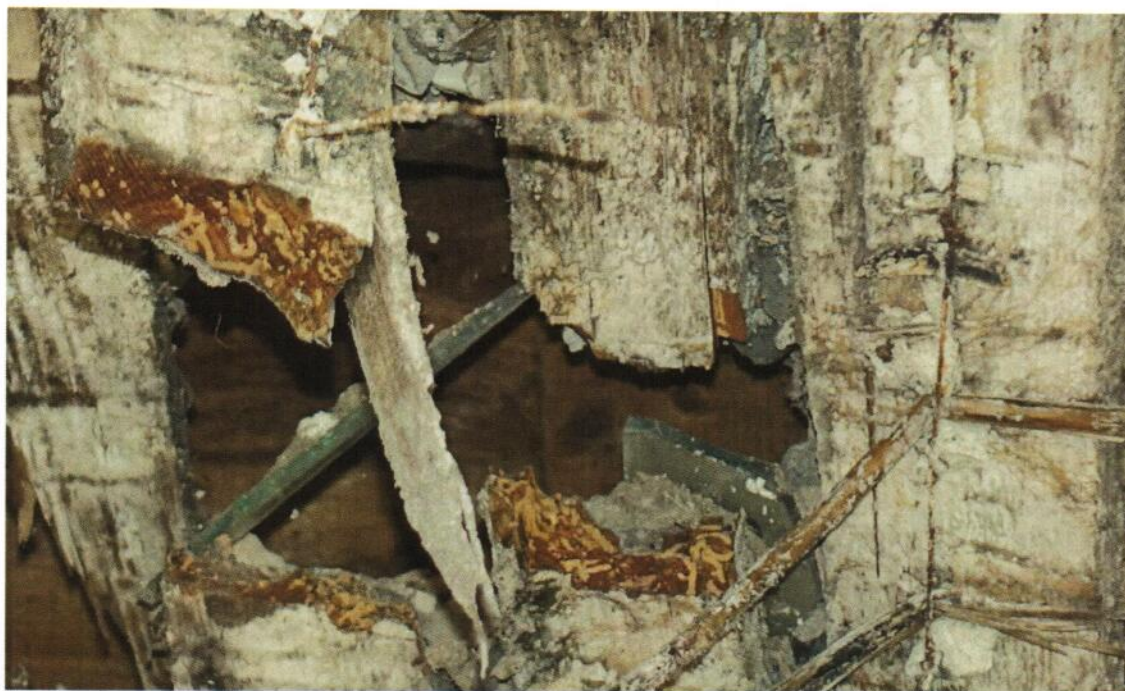
Na przekroju poprzecznym drewna widoczna zmiana jego koloru na brunatny oraz wydrążone przez drewnojady korytarze. Na powierzchni drewna zauważono pajęczynowate, często w układzie wachlarza, sznury grzyba domowego właściwego. Podobne, ale najczęściej o mniejszych rozmiarach, a nawet niewidoczne sznury znajdują się wewnątrz struktury drewna i przerastają również mury.

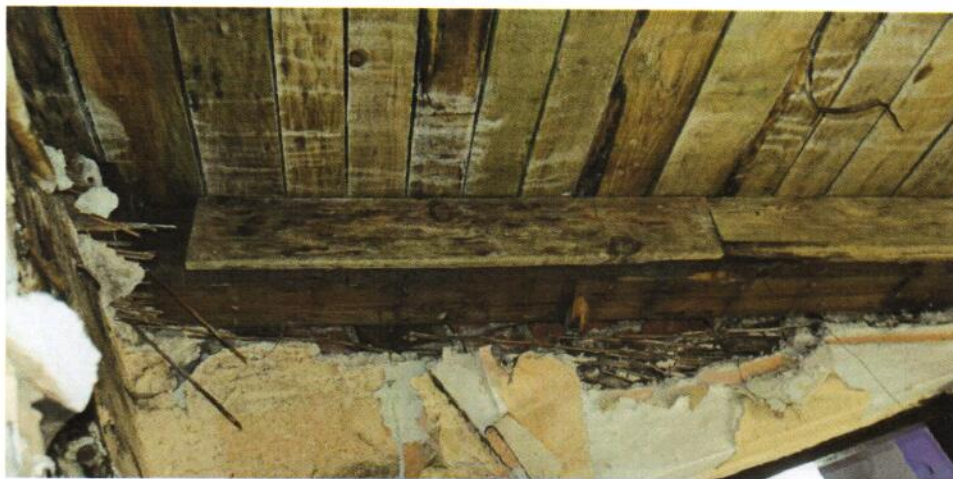
Naprawy i uzupełnienia ustroju więźby dachowej. Widoczne również ślady po przeciekach na deskowaniu.

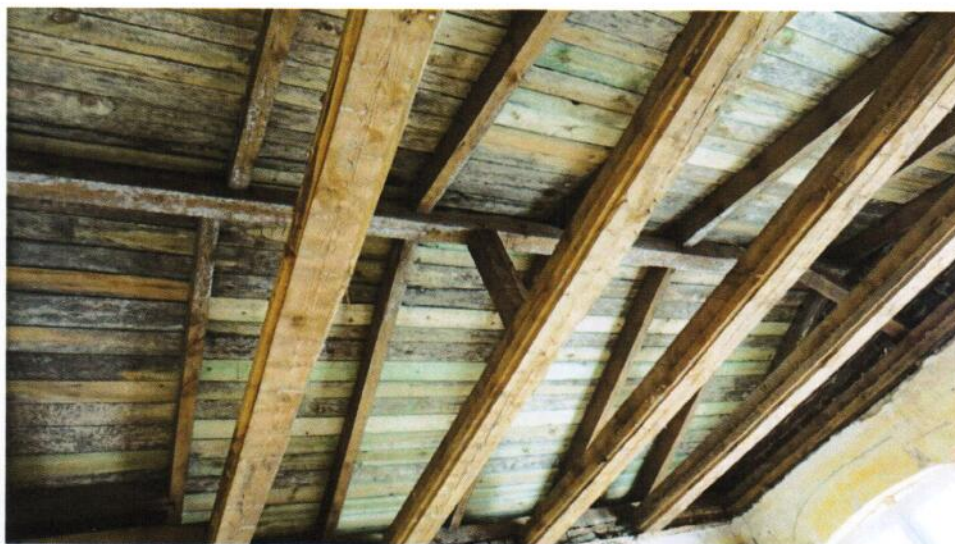
Więźba dachowa zaatakowana licznymi grzybami pleśniowymi,.

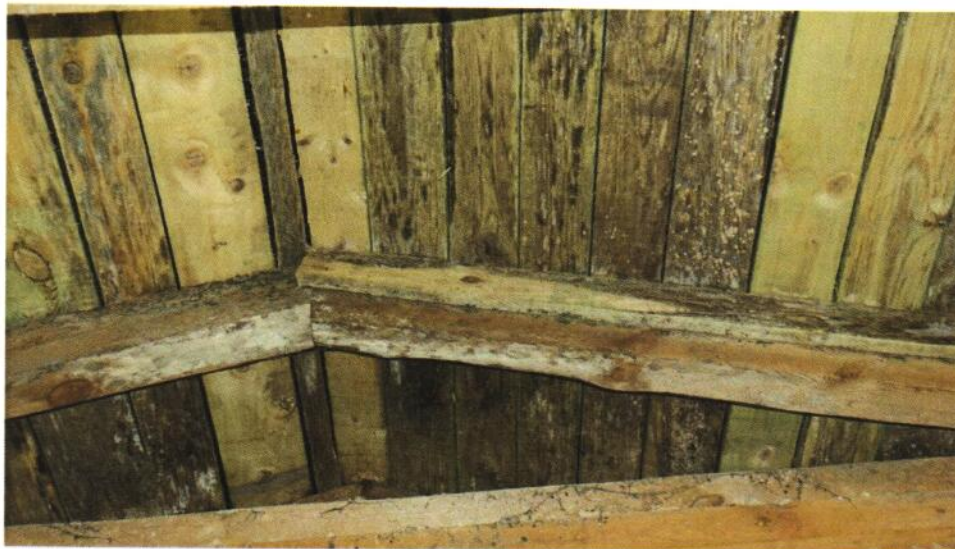
Kolejny fragment więźby, pokrytej grzybami pleśniowymi.

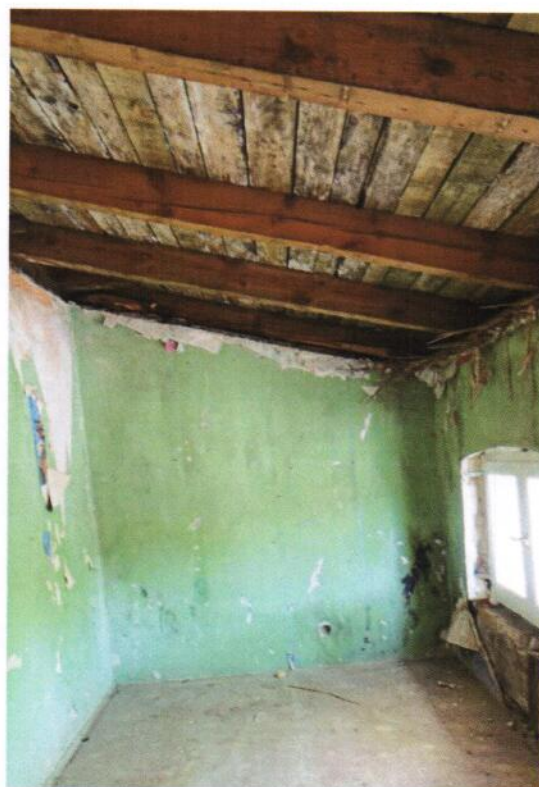
W wielu elementach więźby dachowej znajdują się szczeliny.

Pęcznienie i skurcz, wynikające ze zmian wilgotności drewna, powodują odkształcanie się, a następnie pękanie drewna wzdłuż włókien. Pęknięcia takie mogą odgrywać niekiedy ważną rolę przy opanowaniu drewna przez czynniki biologiczne, na przykład niektóre gatunki owadów. Stanowią też otwartą drogę do wnikanía w głąb drewna zarodników grzybni.
