EKSPERTYZA MYKOLOGICZNA

BUDYNEK MIESZKALNY WIELORODZINNY
Wejherowo, ul. Sobieskiego 257

MAJ 2018

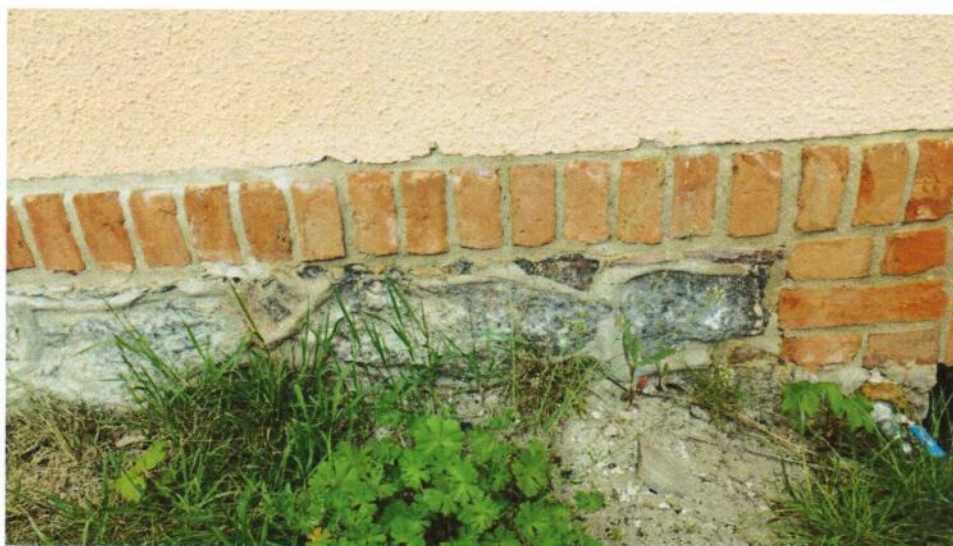
Ściany fundamentowe zbudowane są z kamieni

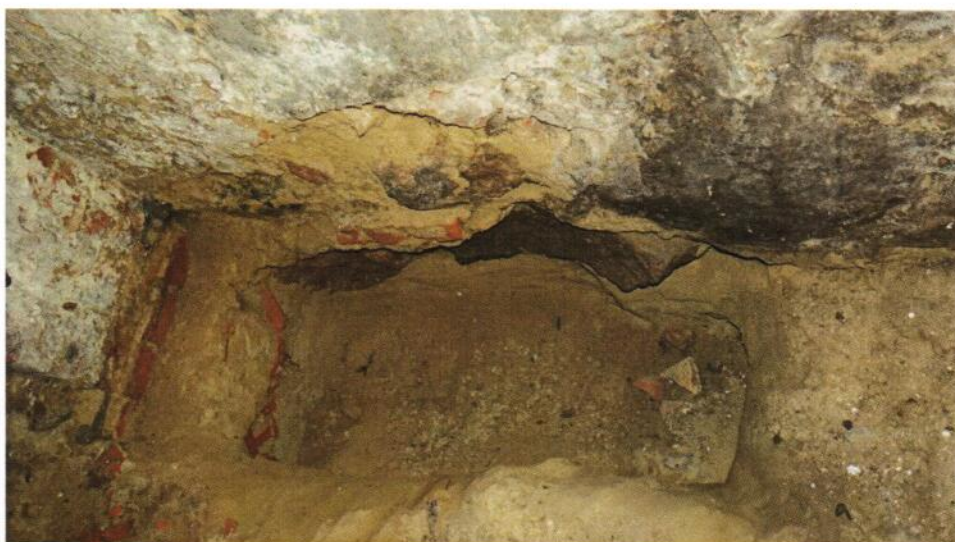
Wykonana odkrywka potwierdziła, że fundamenty budynku są wykonane głównie z kamieni

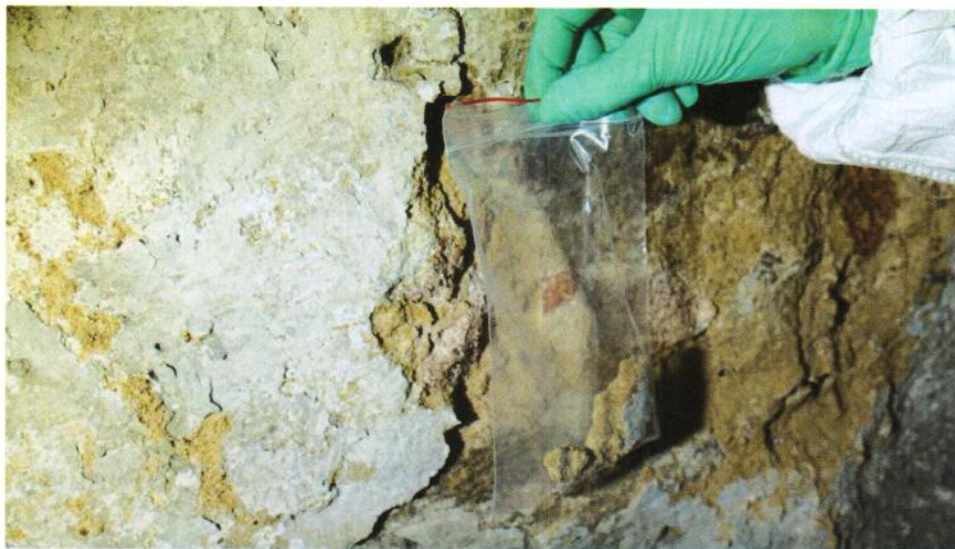
Próbki tynku pobrano do badania na obecność soli. Użyto do tego szczelnie zamykanych woreczków

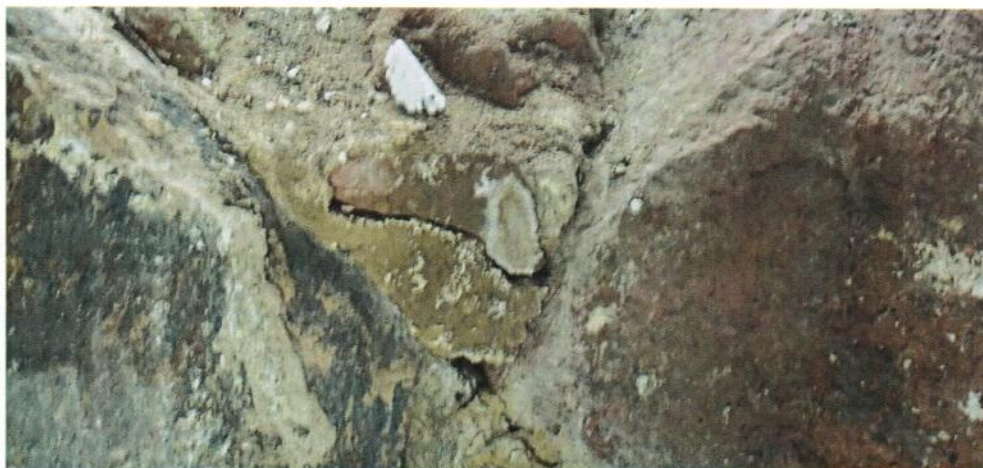
Przenikająca do wnętrza ścian konstrukcyjnych woda powoduje korozję i niszczenie struktury ścian poprzez rozpuszczanie i wypłukiwanie spoiwa, a krystalizująca w ścianach sól powiększa swoją objętość niszcząc sukcesywnie strukturę muru.

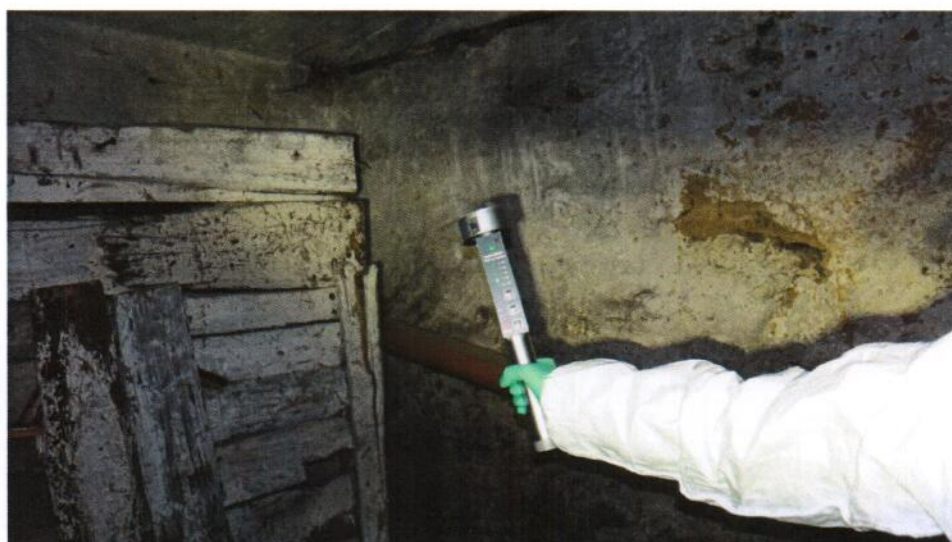
Pobór próby do badania laboratoryjnego grzybów pleśniowych,
zawartych w powietrzu

Na podstawie badań laboratoryjnych powietrza oraz powierzchni przegród stwierdzono nadmierny rozwój grzybów w pomieszczeniach. Jest to bardzo często przyczyną problemów zdrowotnych u użytkowników. Czynniki chorobowe w postaci zarodników, grzybnii bądź metabolitów wnika do organizmu człowieka drogą wziewną, pokarmową lub przez skórę. Skutki tych zagrożeń nie zawsze są natychmiast widoczne, wiele z nich odczuwalnych jest w odległym czasie. Choroby, wywołane przez grzyby pleśniowe, należą do

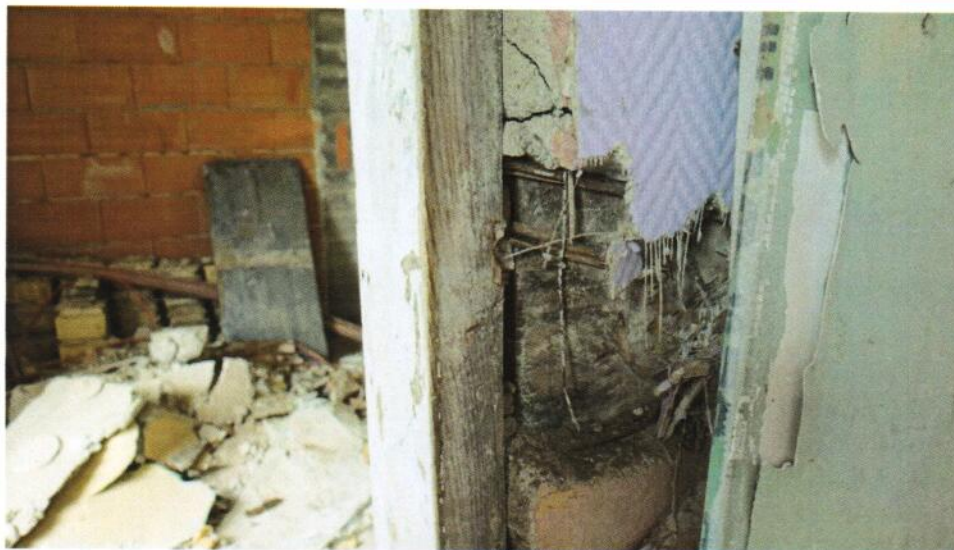
Ściany działowe, budowane systemem gospodarczym, zawierają zarówno elementy mineralne, jak również drewno. Nierównomierność tynków zamaskowano płytami g-k.

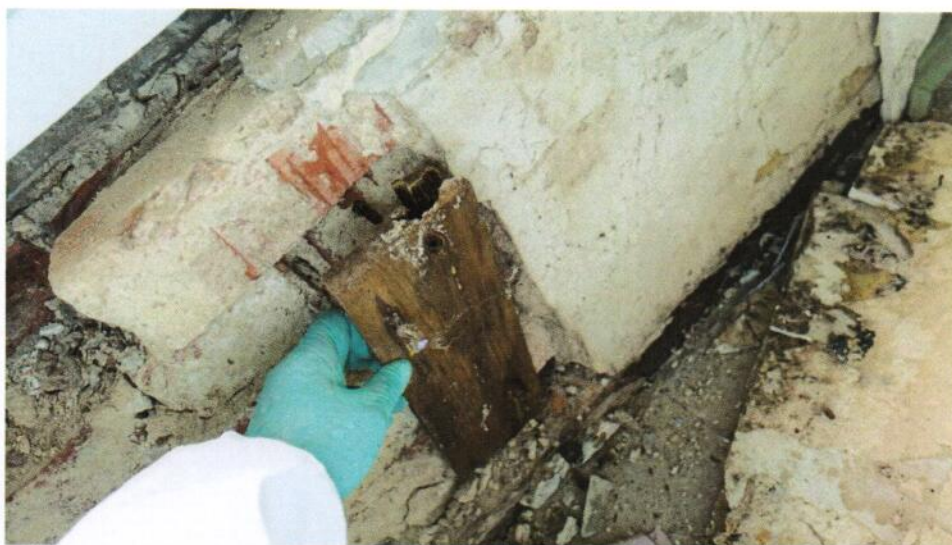
Jeden ze zdemontowanych z przegrody elementów drewnianych

Element ten nie wykazywał przy wstępnych oględzinach śladów destrukcji. Po użyciu niewielkiej siły, bez narzędzi, rozsypał się. Na fotografii widoczny rozkład pryzmatyczny drewna – skutek działania grzyba domowego właściwego.

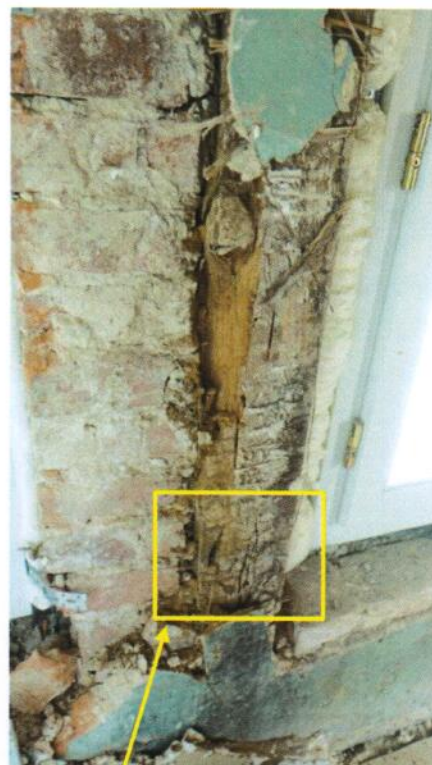
Kolejny element drewniany, wbudowany w przegrodę

Fragment fotografii, ukazanej powyżej. Po lewej stronie fotografii: poprzeczne spękania włókien celulozowych drewna oraz otwory wylotowe owadów – technicznych szkodników drewna, po prawej: grzybnia grzyba domowego właściwego.

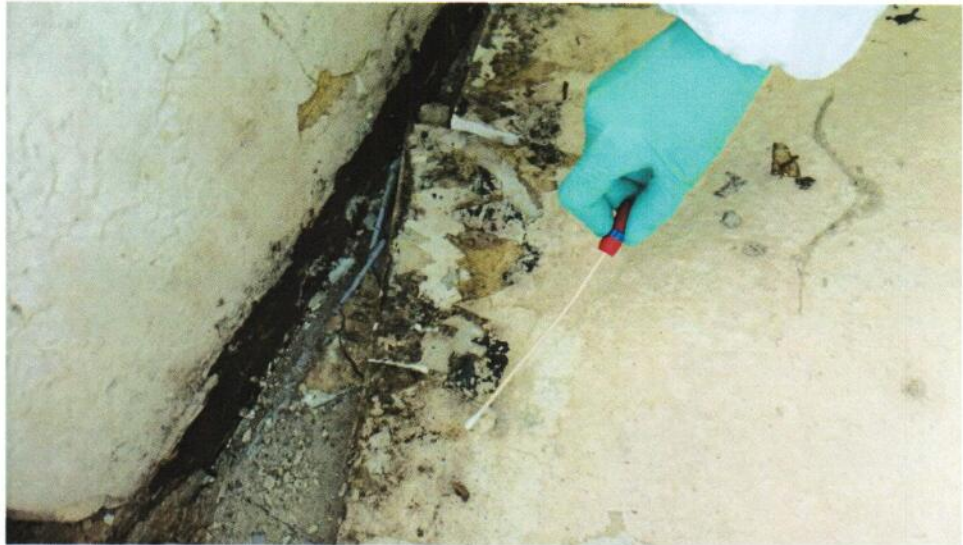
Z powierzchni płyty, którą pokryta była ściana zewnętrzna, pobrano próbę wymazówkową celem zbadania rodzajów lub gatunków grzybów pleśniowych.
